电镜类产品在汽车行业的应用—发动机篇

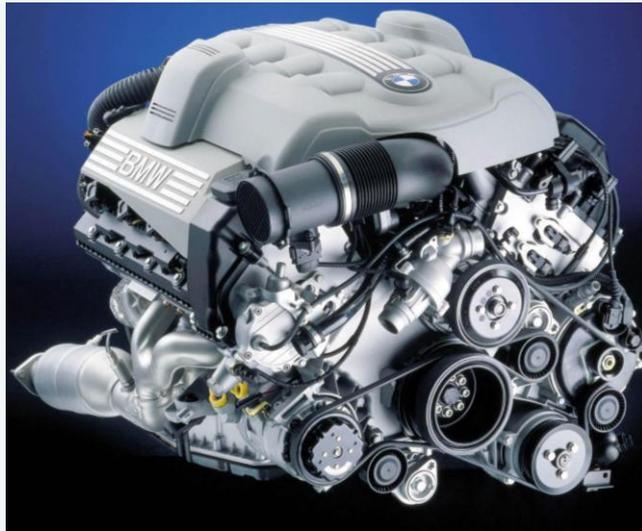
发动机是汽车的“心脏”，为汽车提供动力，由 2 大机构 5 大系组成：曲柄连杆机构、配气机构、冷却组件、燃料供给组件、润滑组件、点火组件、起动组件组成，扫描电镜在此处的应用主要是洁净度分析和失效分析。

汽车发动机示意图

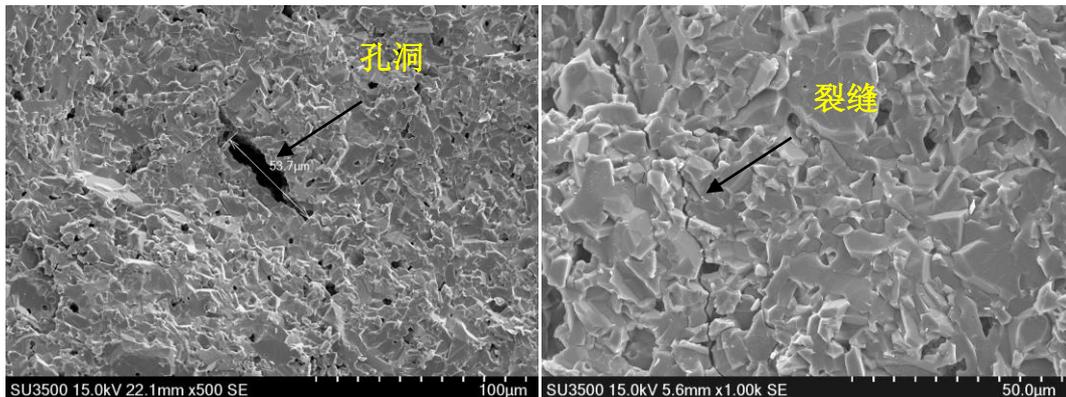
火花塞作为发动机点火系统的终端部件，起着至关重要的作用。利用扫描电镜来观察火花塞结构是否均匀，是否存在缺陷及缺陷类型等。

使用日立钨灯丝电镜 SU3500 观察火花塞

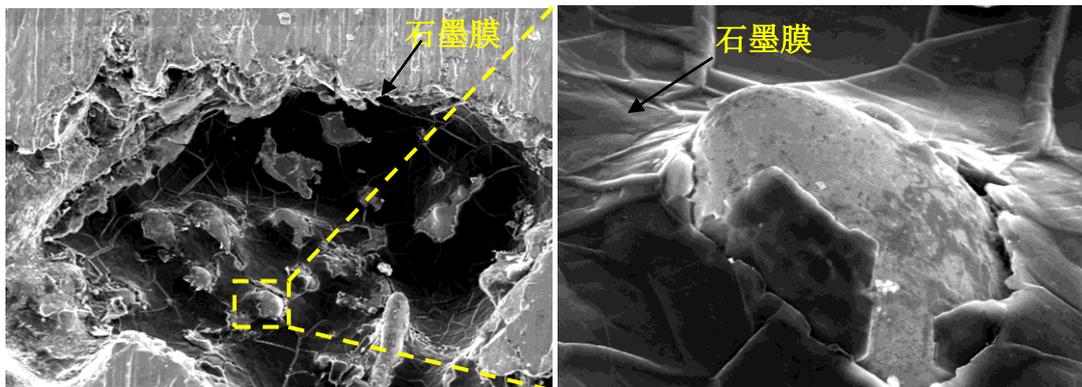
气缸是发动机内将热能转换为机械能的部件，大都由铸造而成，如果铸造过程出现问题，就会造成铸件的不合格，而扫描电镜则可通过对铸件的观察，确认铸件问题的原因。

使用日立钨灯丝电镜 SU3500 观察气缸制造过程的缺陷

空洞内孔壁表面分布石墨膜，铸件凝固收缩时，铁液中部分气体聚集于此（含有氧），蠕化元素与氧发生反应而被消耗，石墨生长成为片状，即灰化。最终确认原因为铸造过程中砂芯排气孔被堵，致使铁液中气体无法及时排除，行程批量铸件出现空洞缺陷。

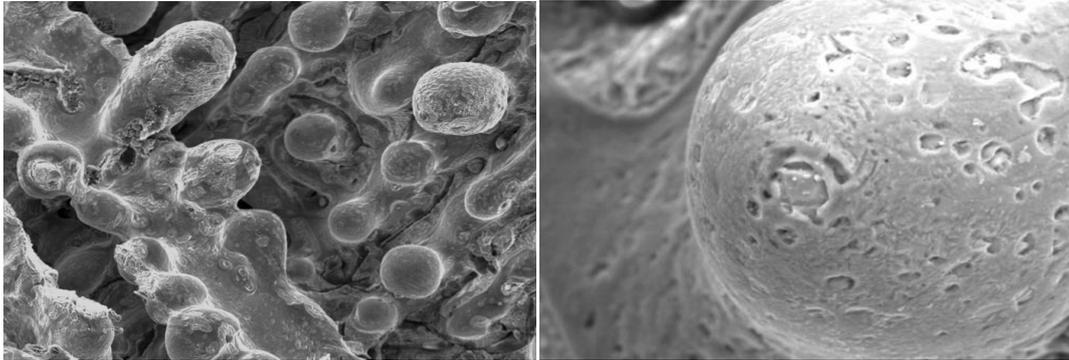
使用日立钨灯丝电镜 SU3500 观察气缸制造过程的缺陷

此缺陷出现了缩松特有的特征--枝晶状自由表面，由于凝固时得不到足够铁水的补充，枝晶前沿表面的形貌被暴露出来。碳含量偏低，降低铁液的流动性，膨胀作用也随之减弱，出现缩松缺陷。推测此缺陷原因为铁水中碳含量偏低。
